I. Opis przedmiotu sprzedaży:

Przedmiotem sprzedaży jest samochód osobowy (terenowy) o następujących parametrach:

Marka: SUZUKI

Model: Grand Vitara 1.6 MR '05 E3

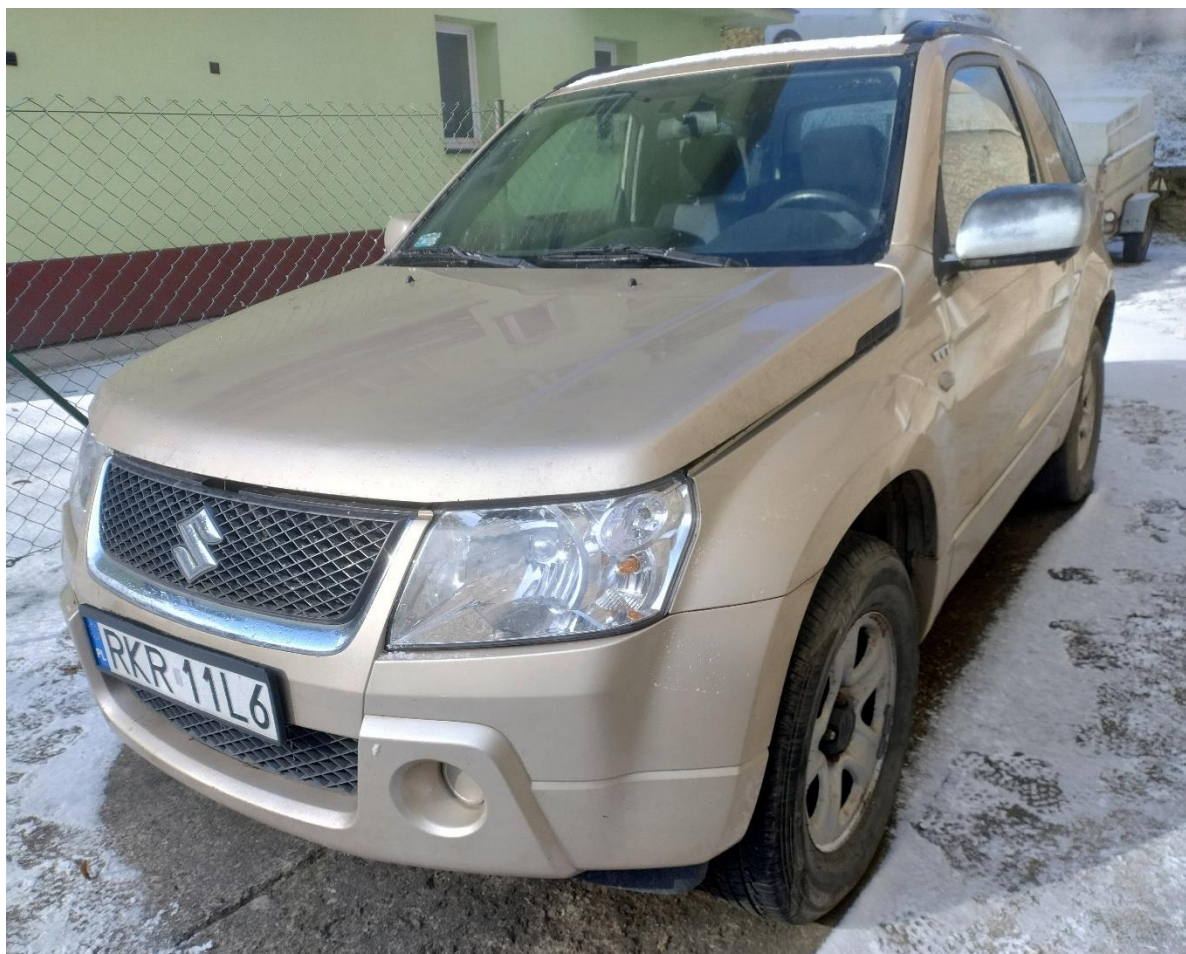
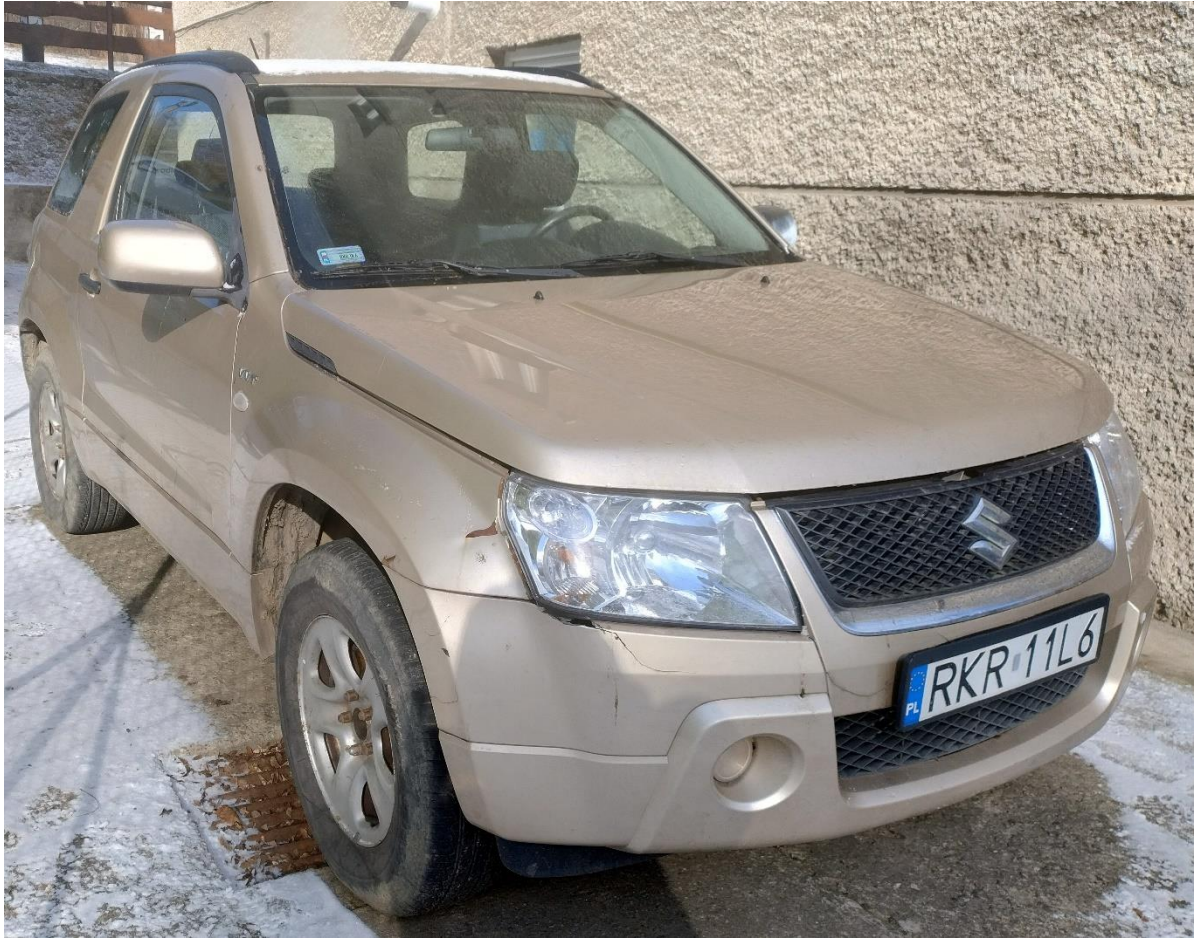
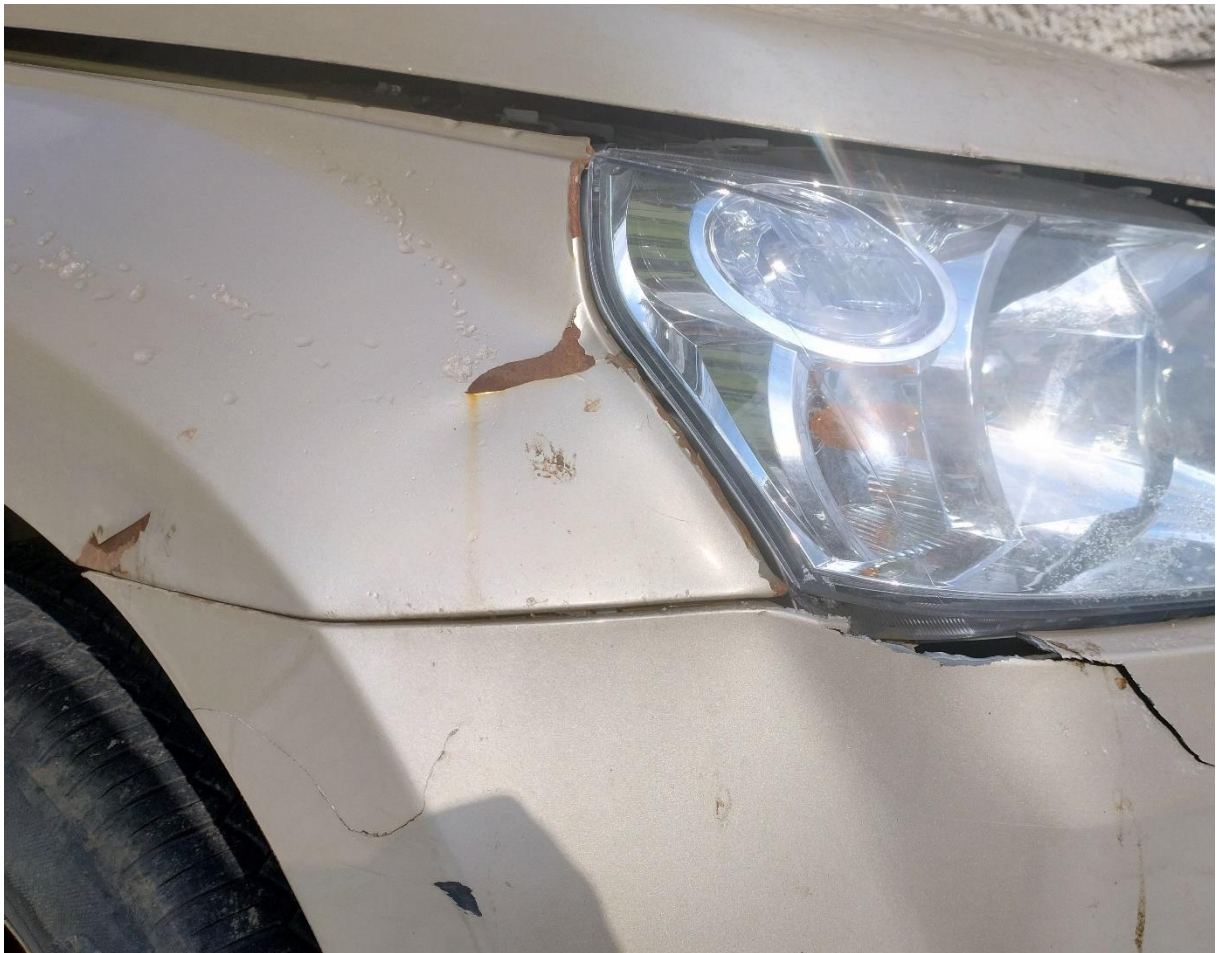
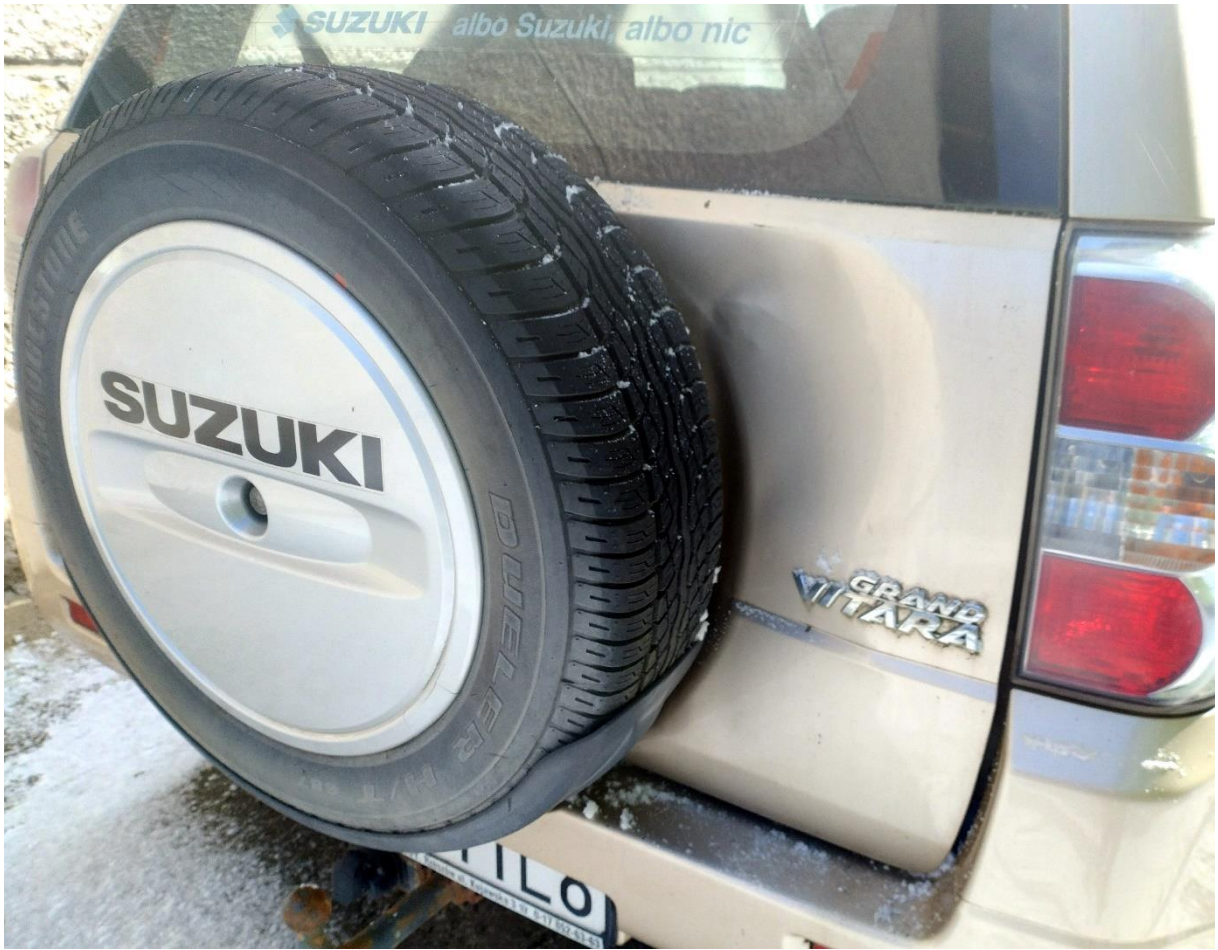
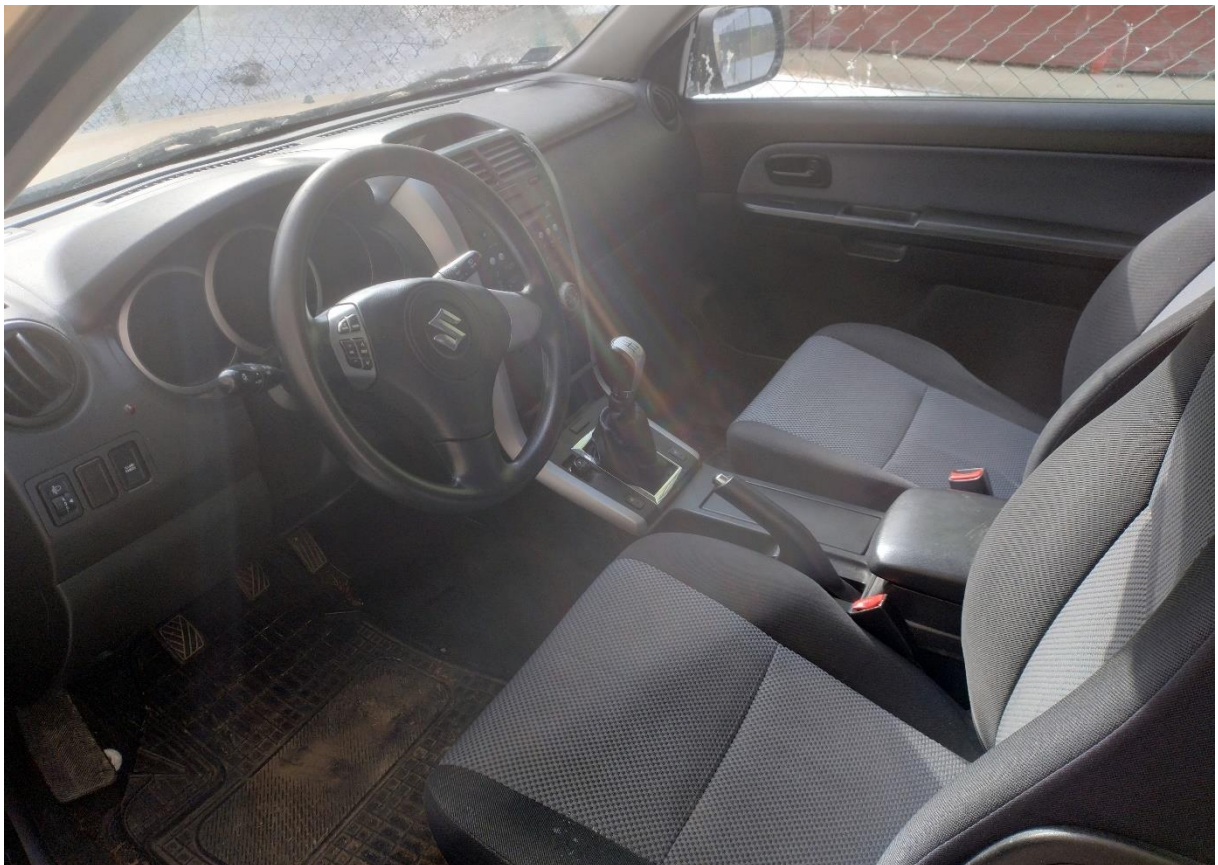
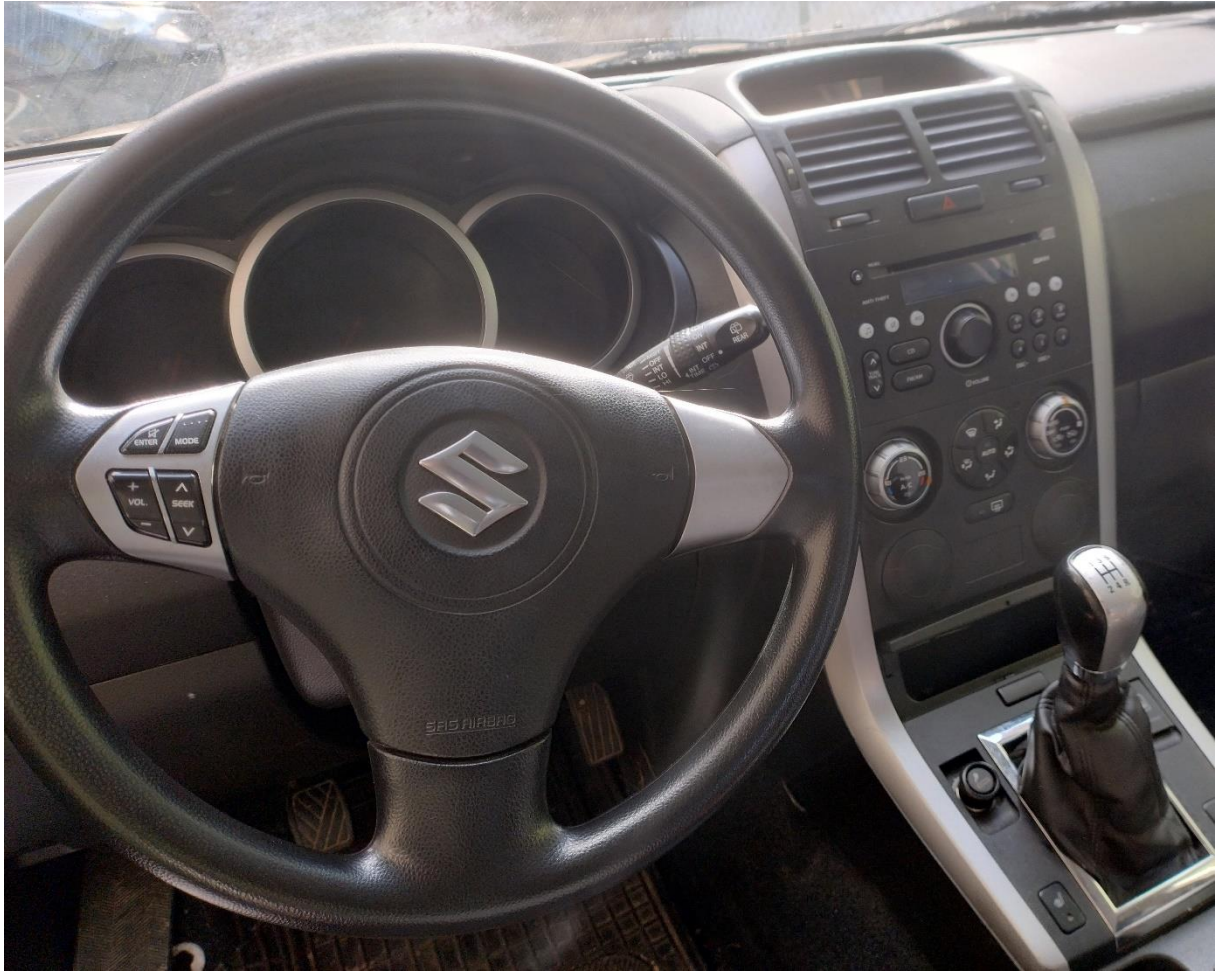
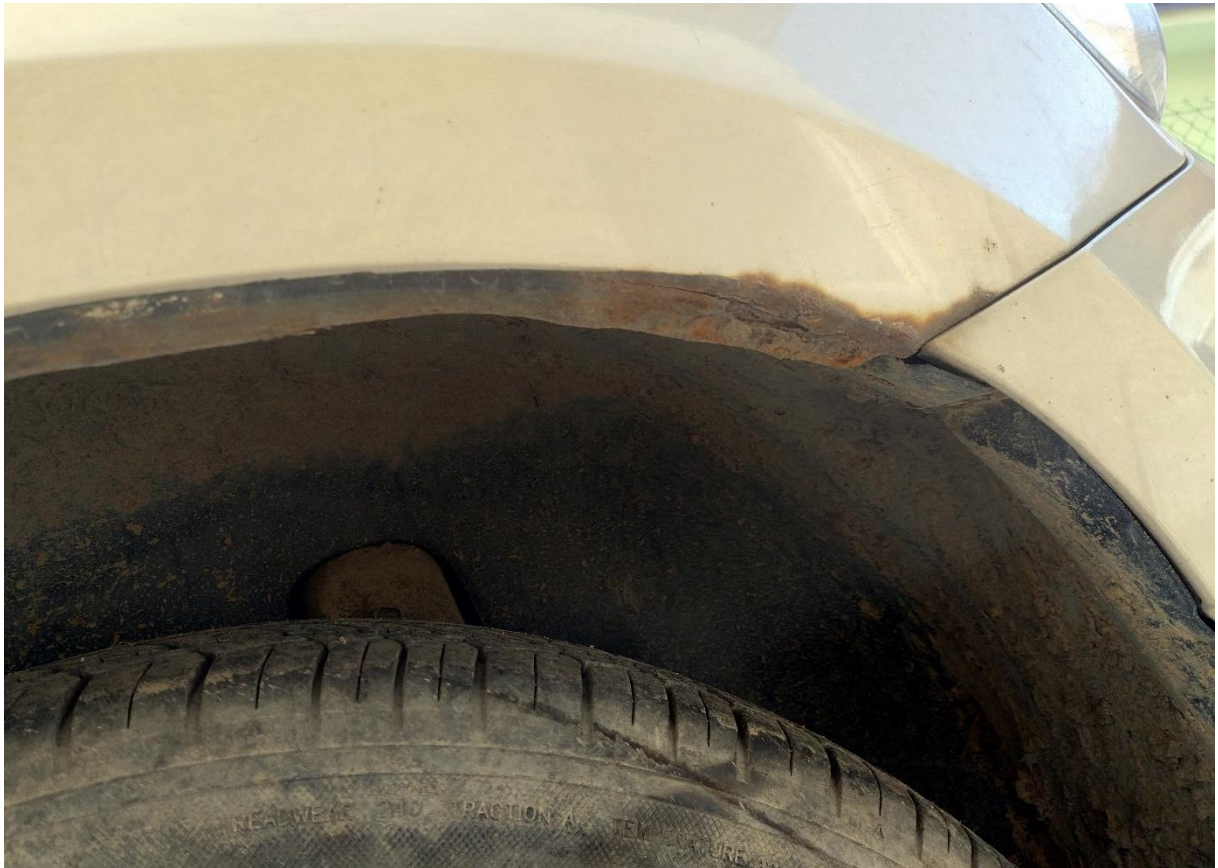
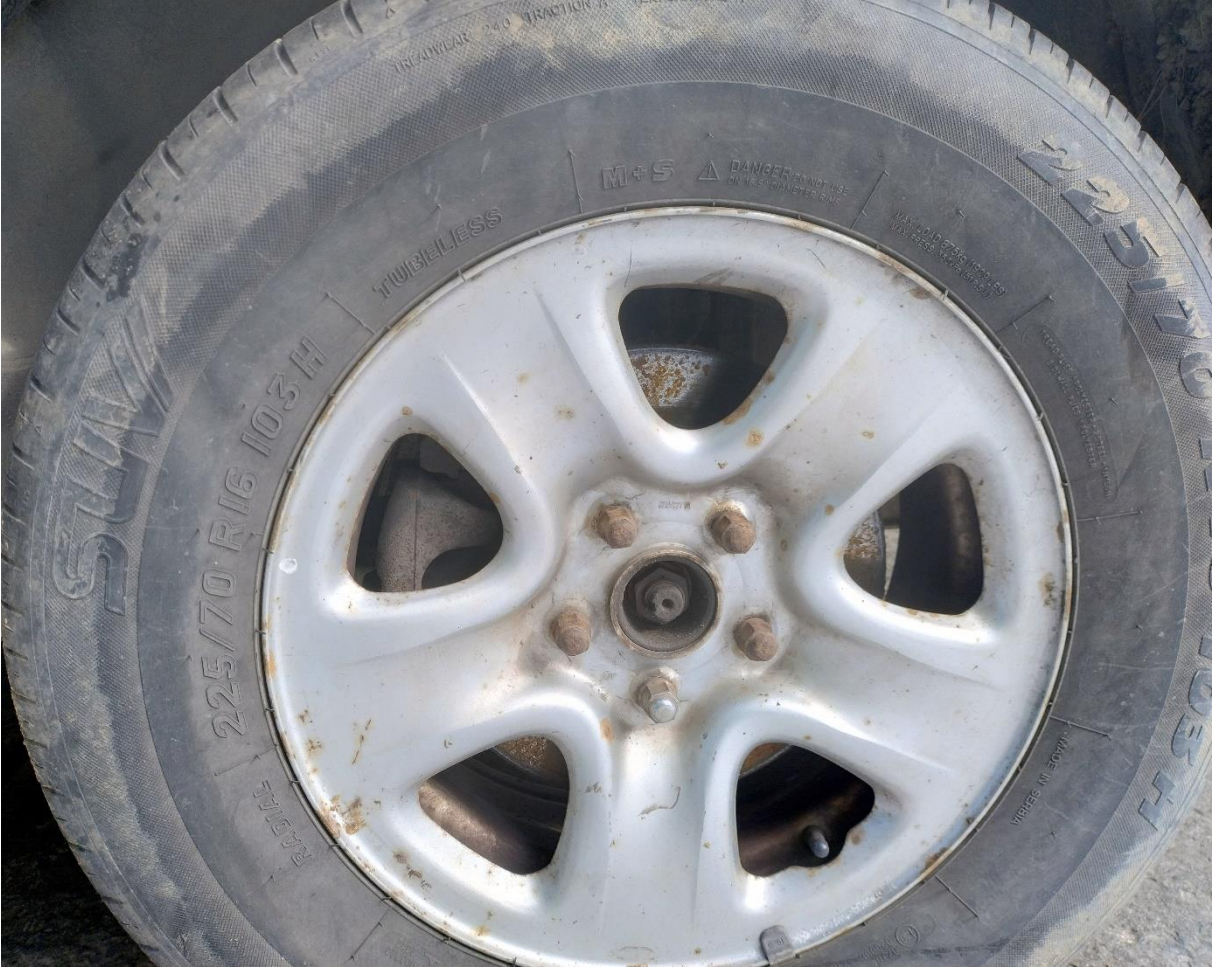
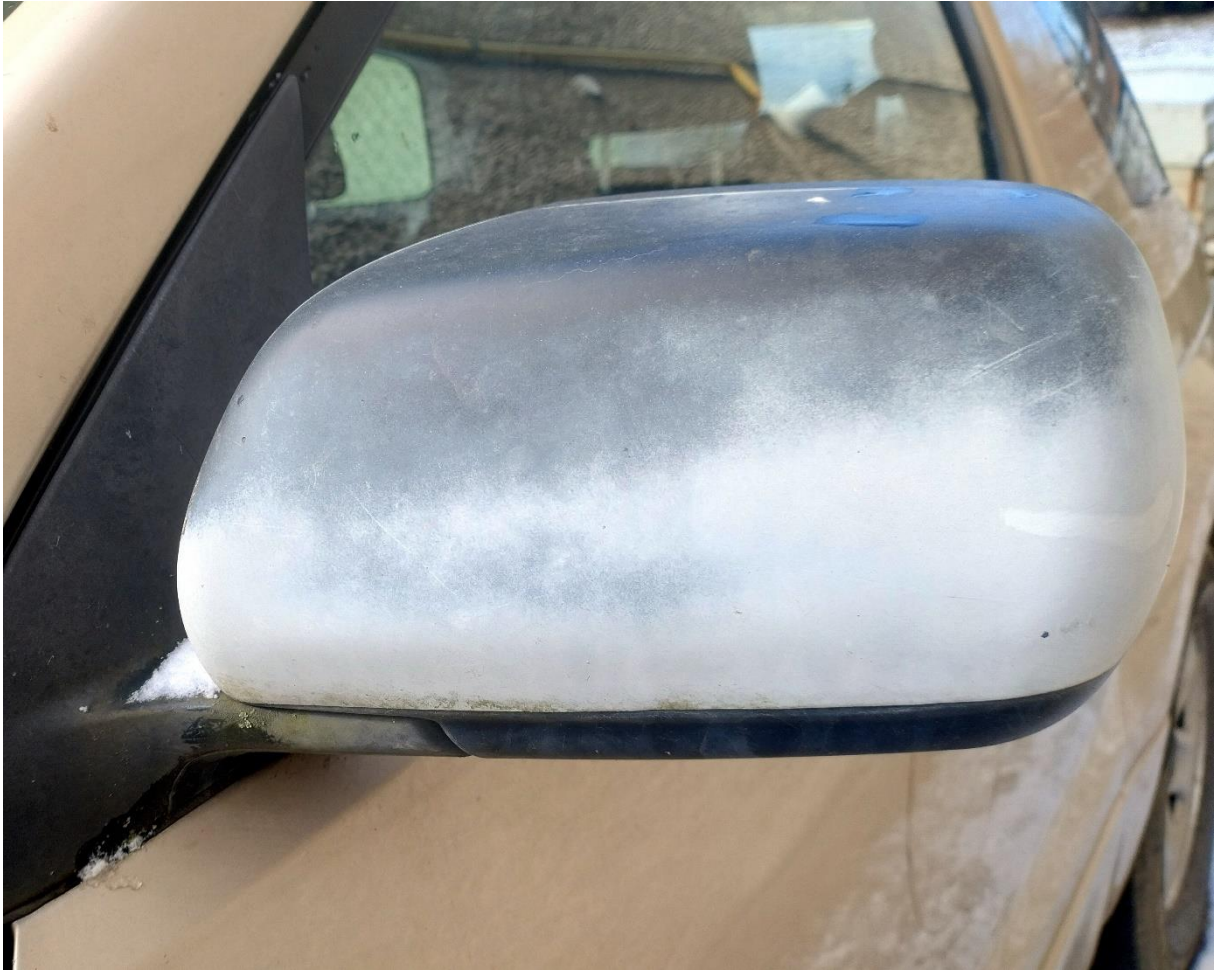
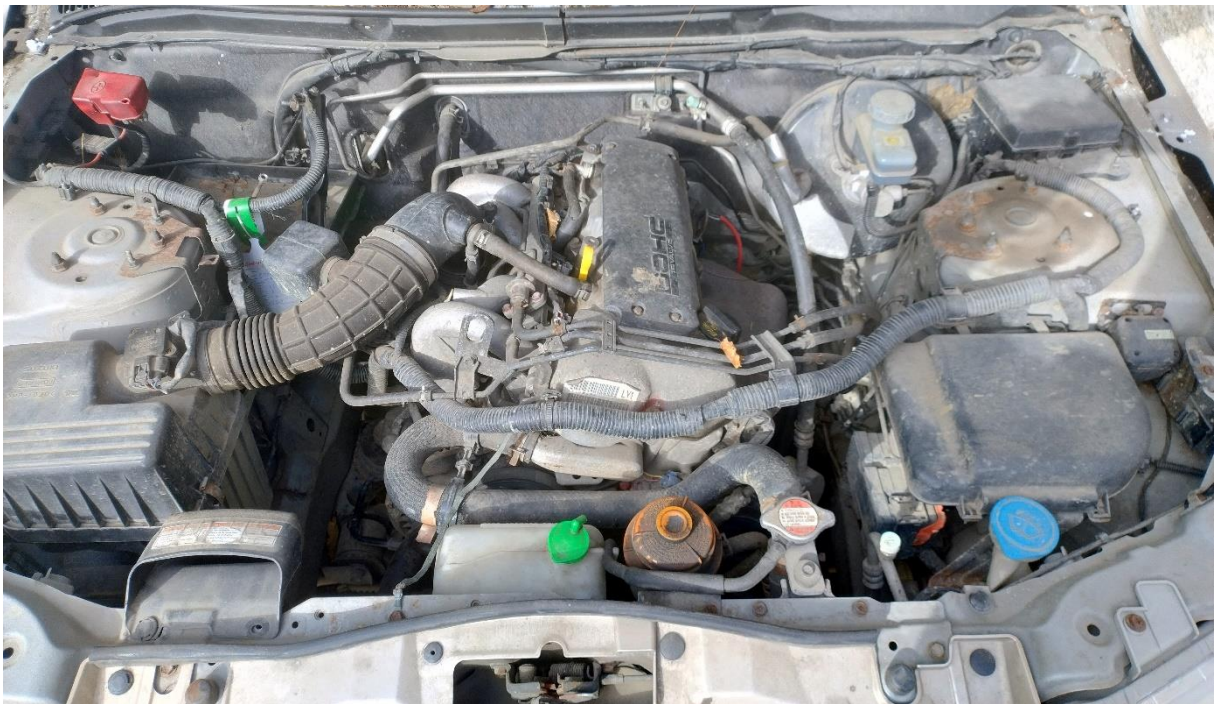
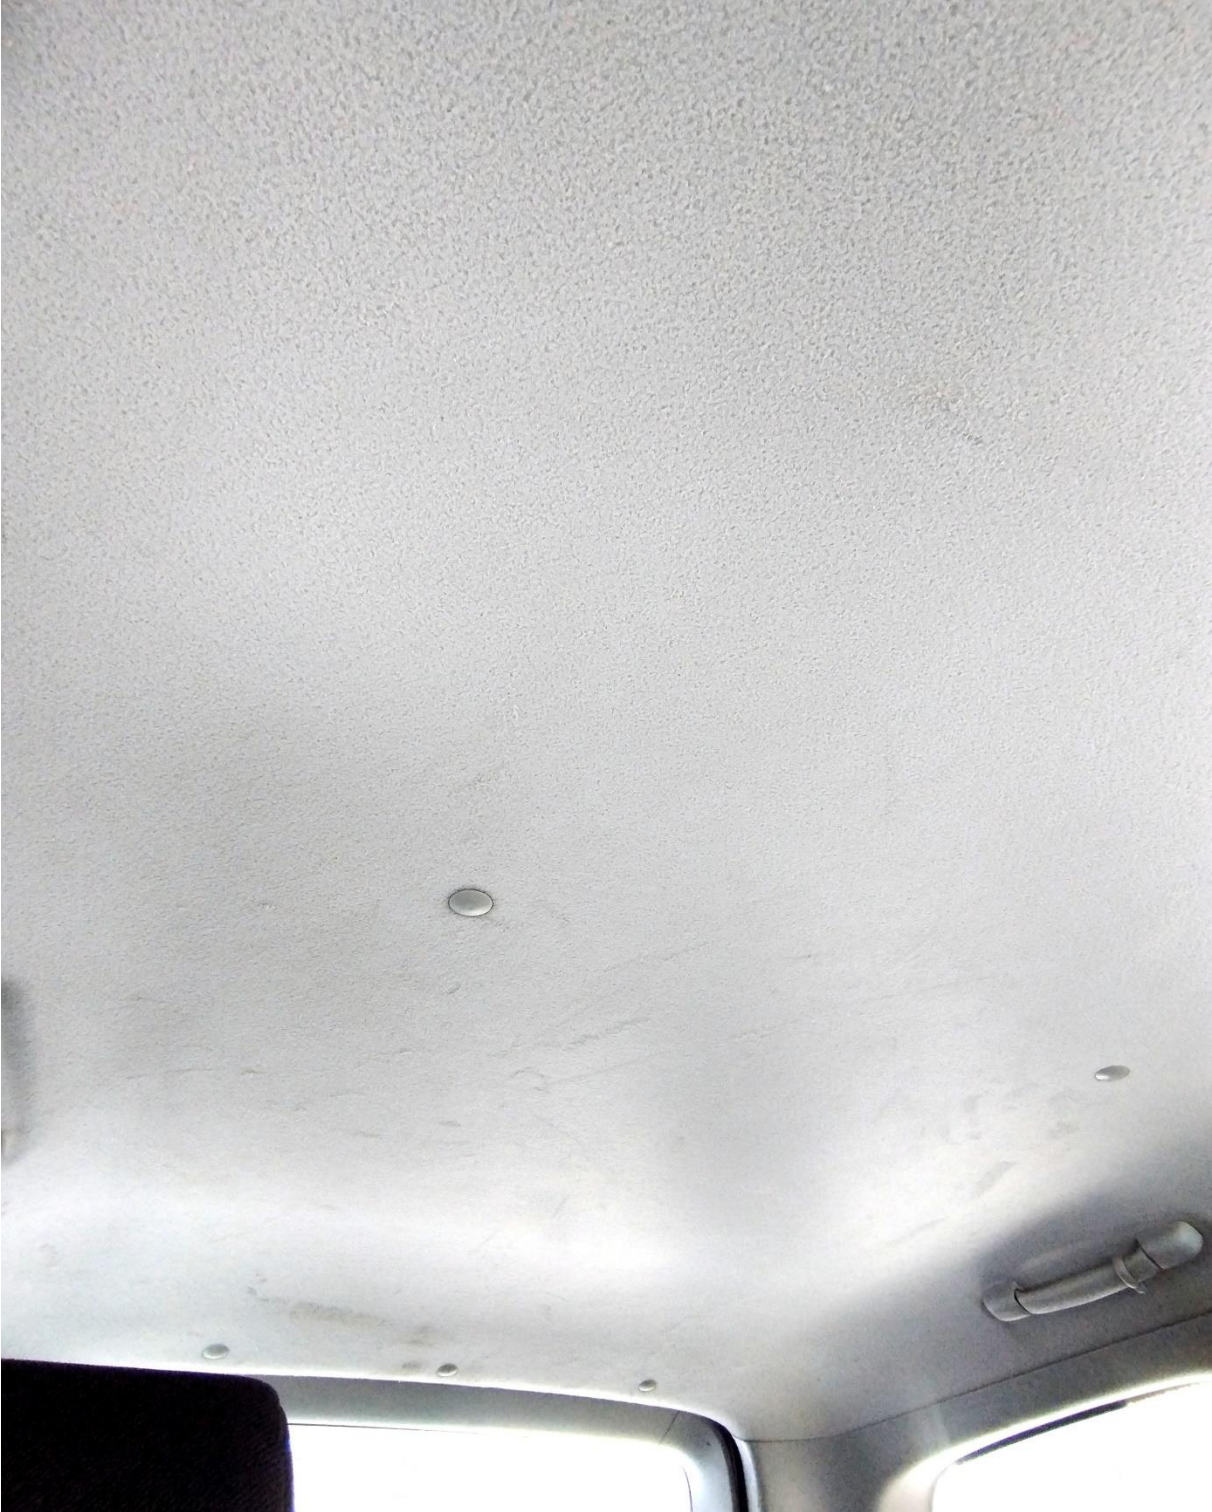
Widoczne uszkodzenia pojazdu:

- pokrywa bagażnika pognięta, wgnieciona,
- tarcze kół 4 szt. punktowa korozja,
- błotnik tylny lewy i prawy punktowa korozja, zagięcia, rysy lakieru,
- drzwi lewe miejscowe ubytki lakieru,
- pokrywa komory silnika rysa lakieru, , punktowa korozja szkieletu wewnętrznego,
- zderzak przedni popękany po stronie prawej,
- błotnik przedni prawy pognięty,
- dach nadwozia rysy lakieru,
- lusterko prawe zarysowany lakier,
- lusterko lewe – obudowa w innym kolorze,
- drzwi prawe rysy lakieru,
- zderzak tylny rysy lakieru,
- słupek środkowy prawy punktowe zagięcia,
- próg lewy i prawy rysy lakieru
- poduszki zawieszenia silnika wyeksploatowane,
- wnęka lewa i prawa komory silnika punktowa korozja.-
- silnik – nierówna praca,
- zamek pokrywy silnika korozja
