I. Opis przedmiotu sprzedaży:

Przedmiotem sprzedaży jest samochód osobowy (terenowy) o następujących parametrach:

Marka: SUZUKI

Model: Grand Vitara 1.6 MR '05 E3

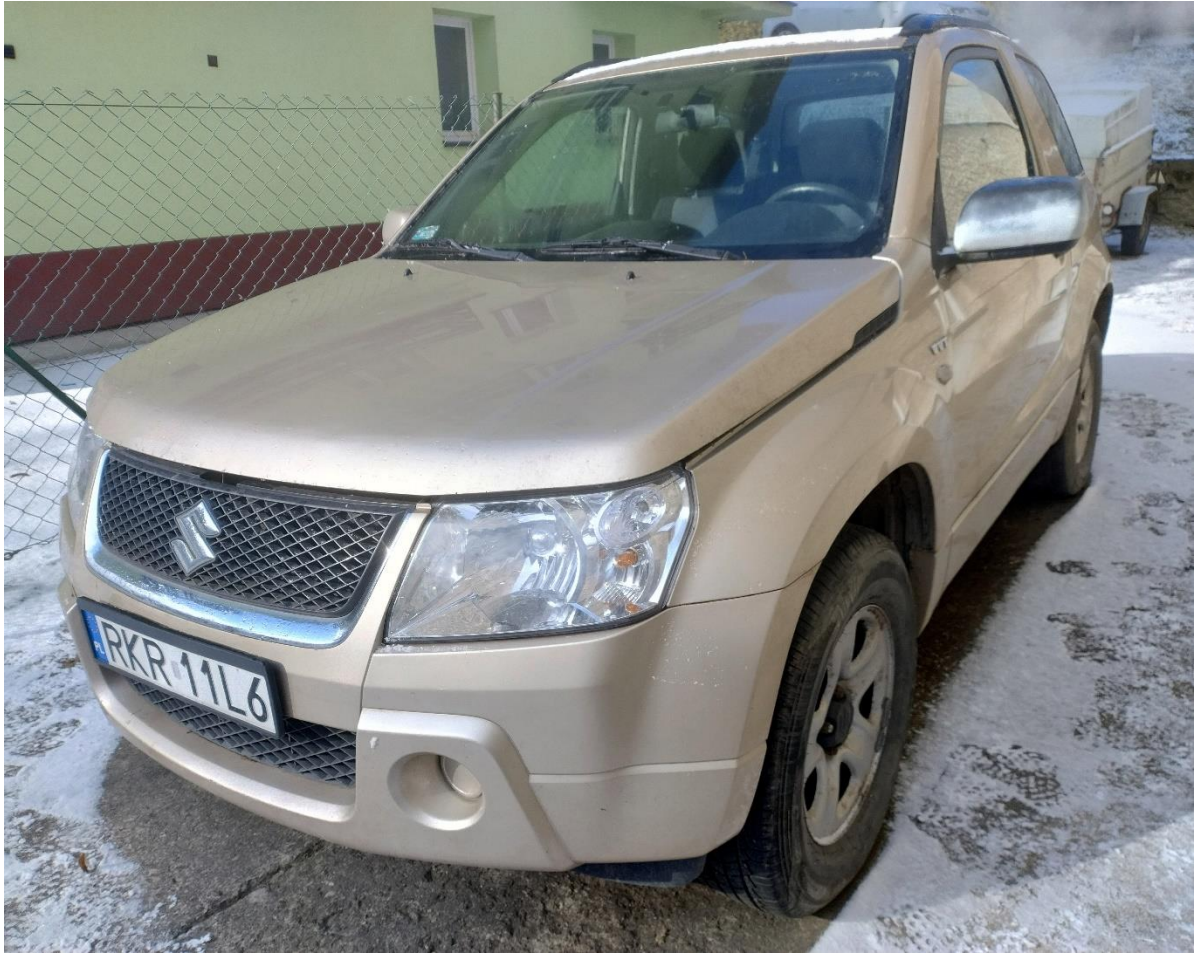
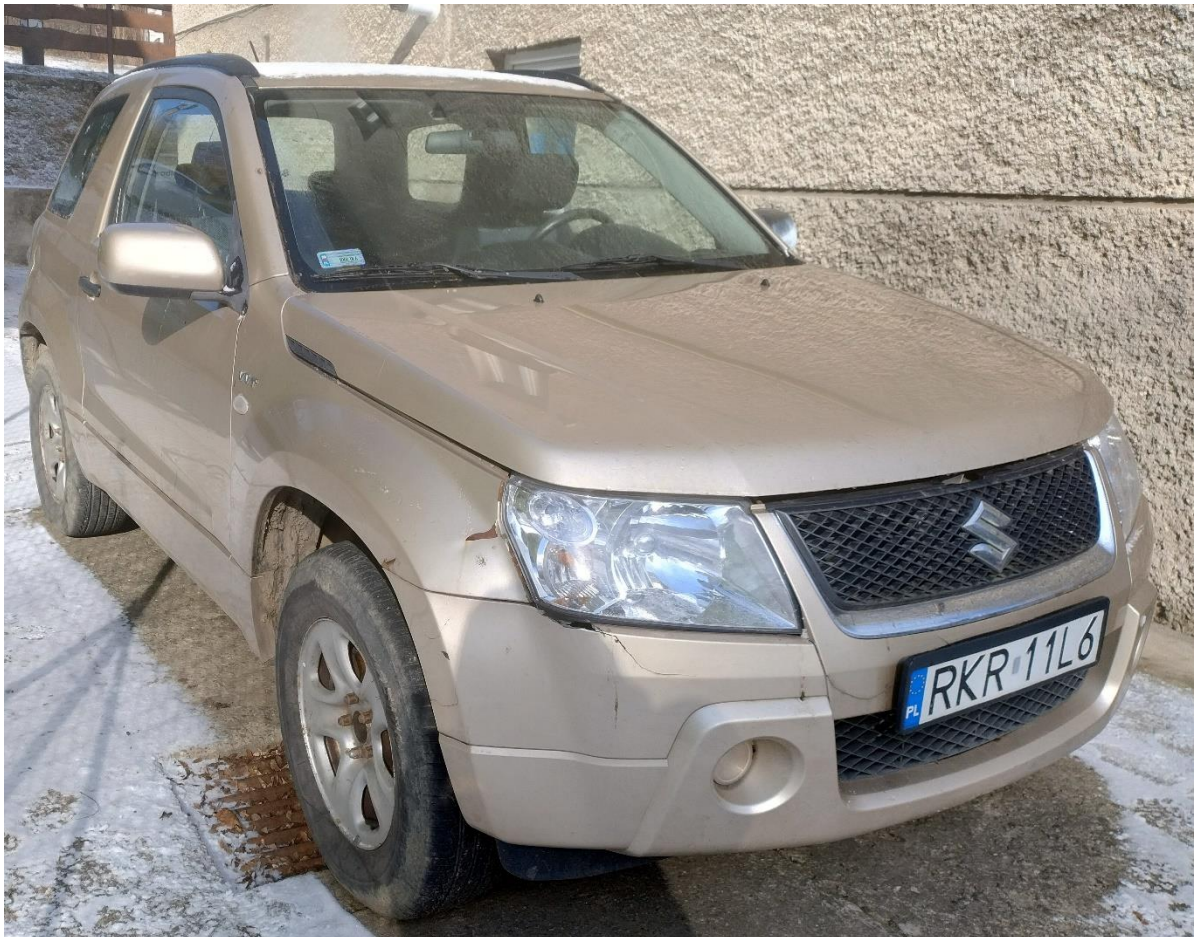
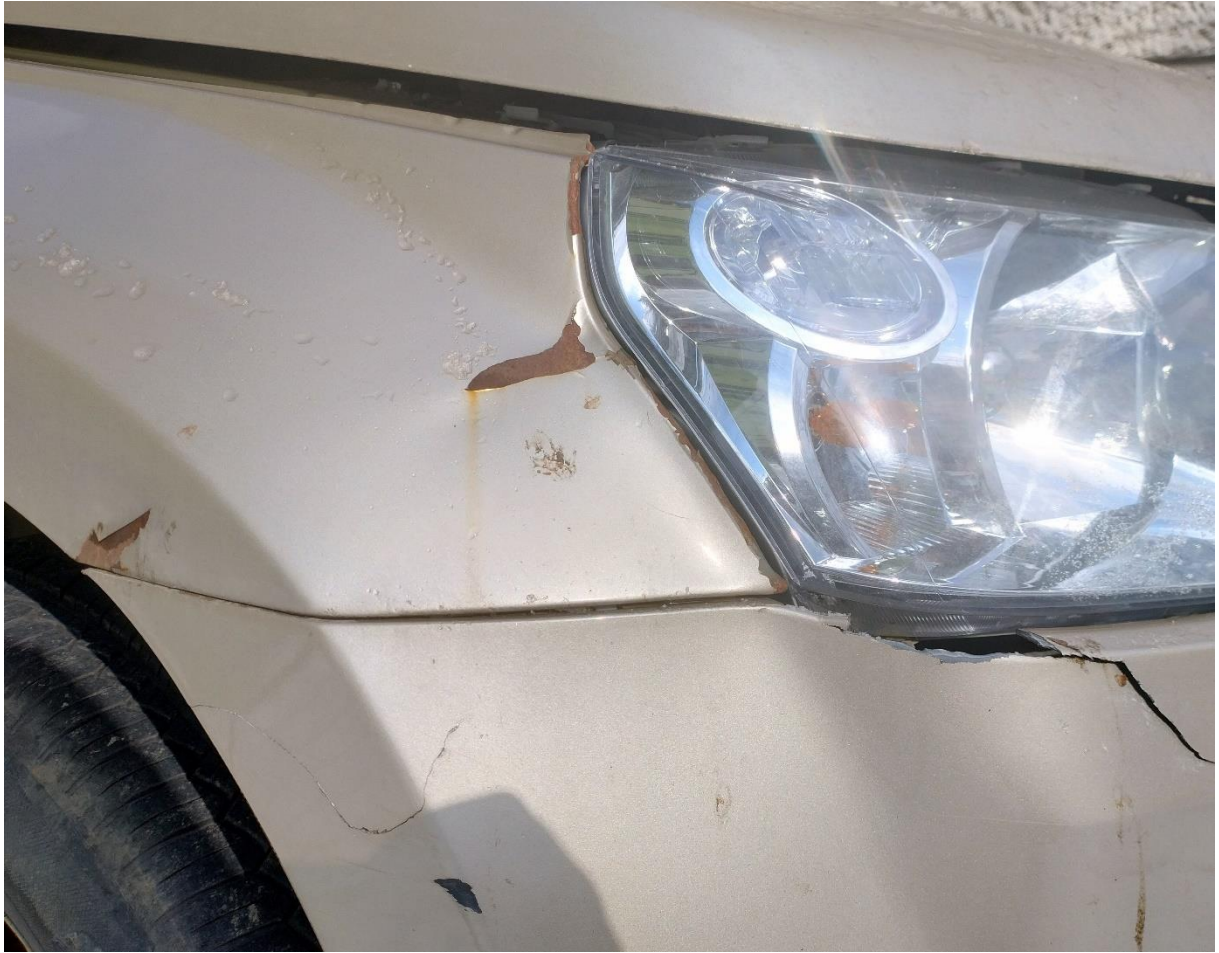
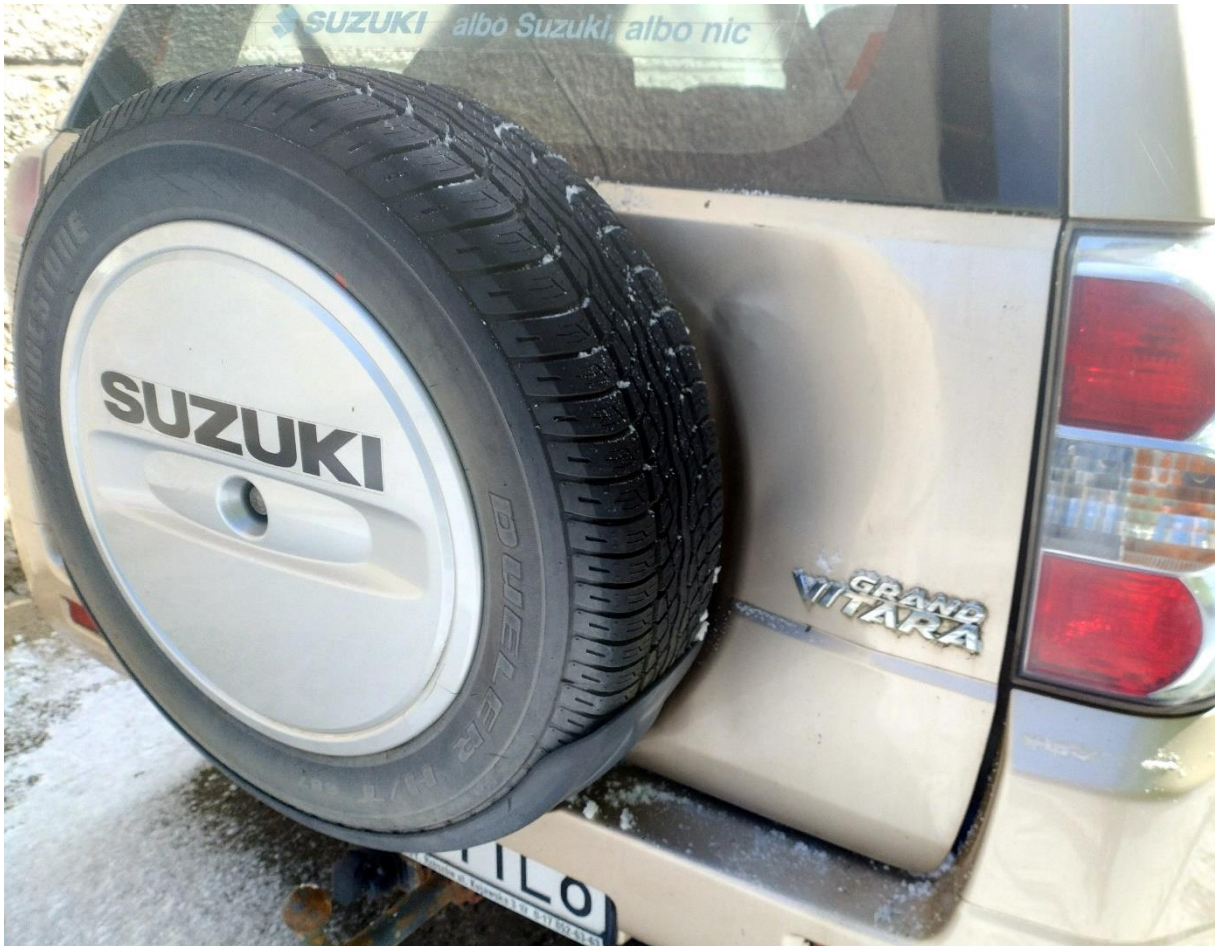
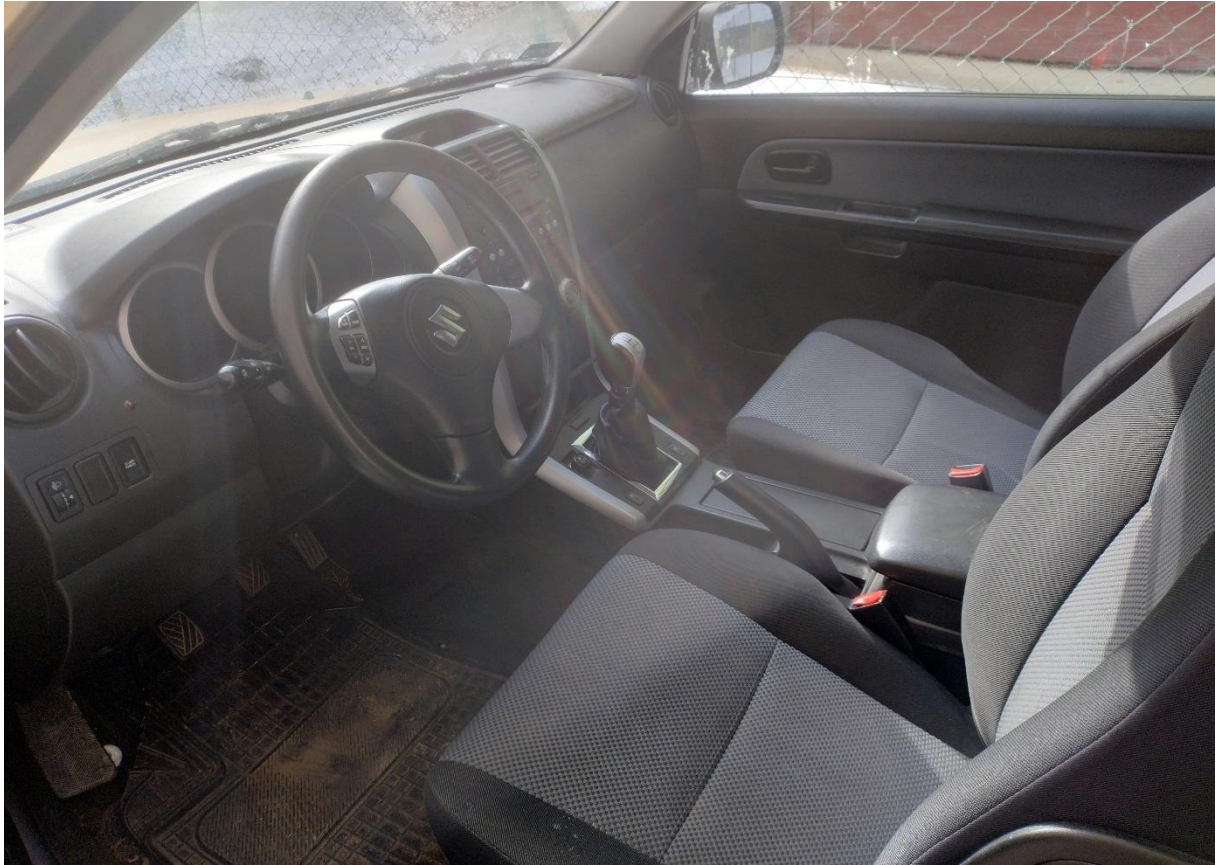
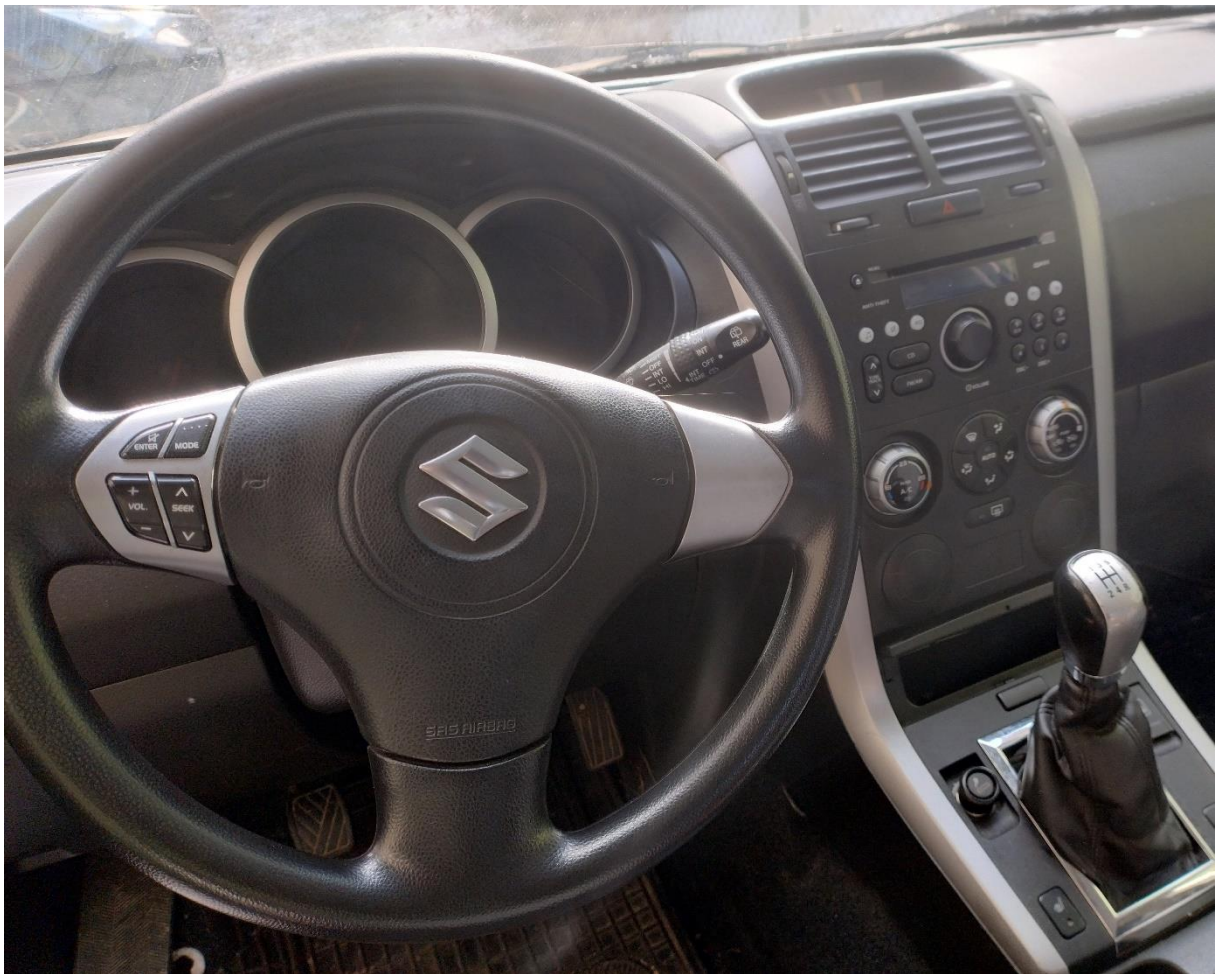
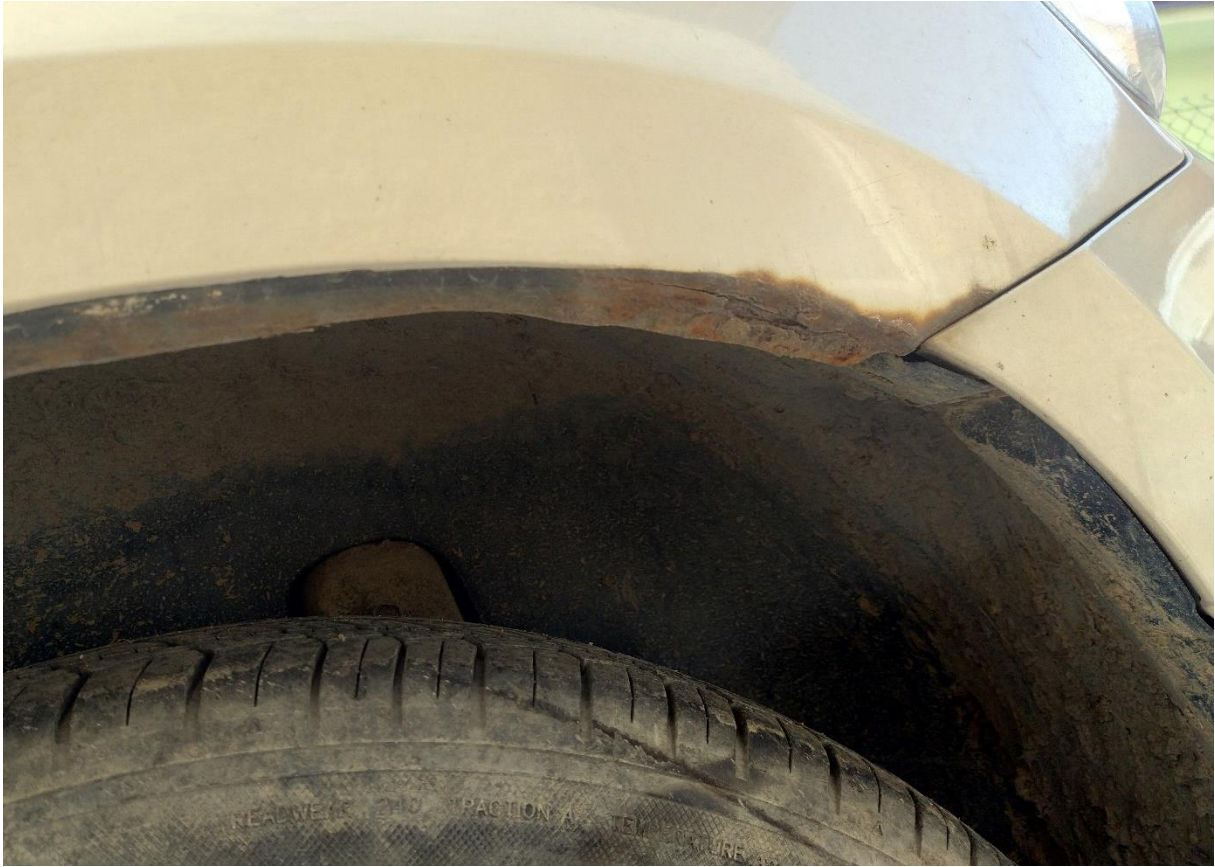
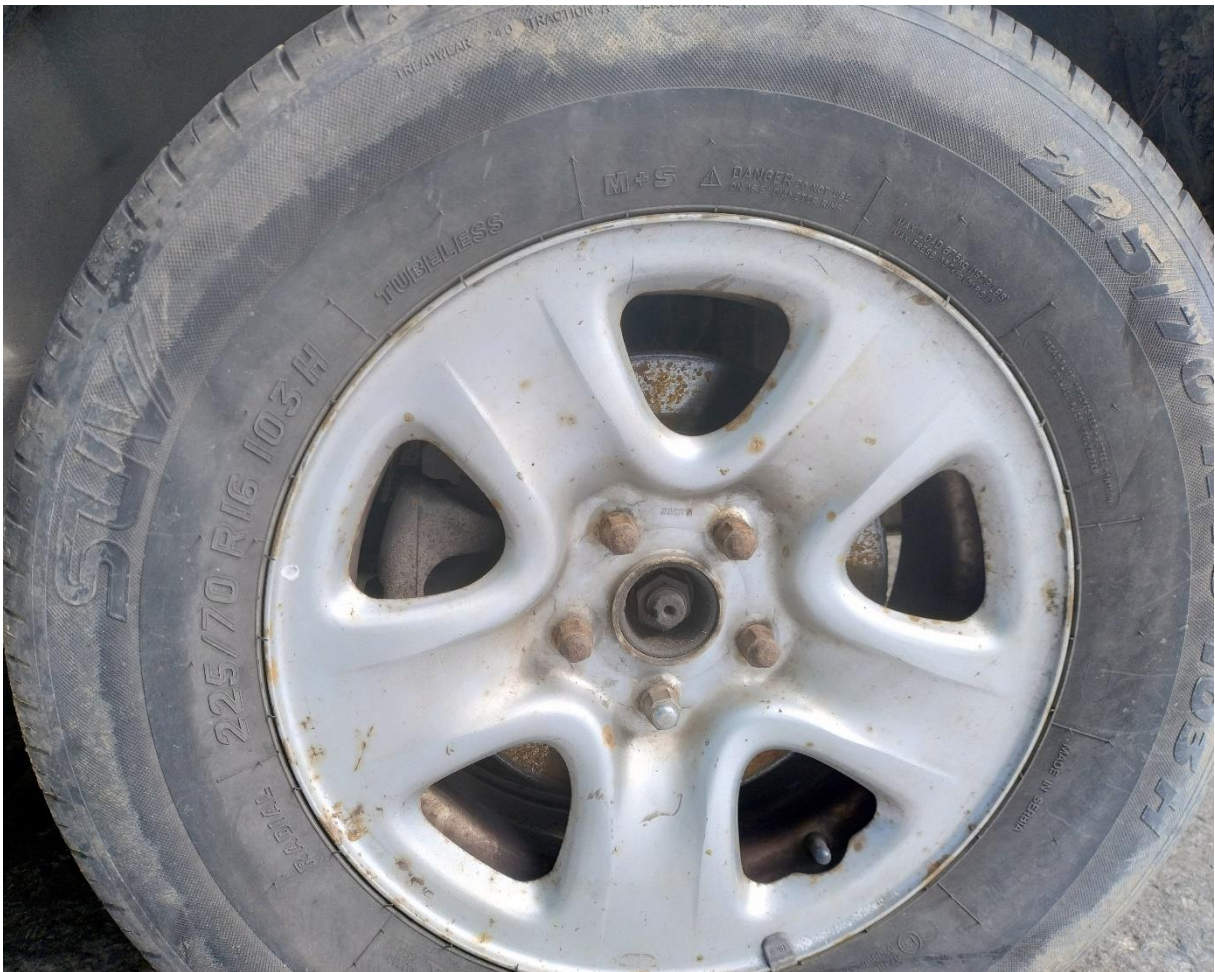
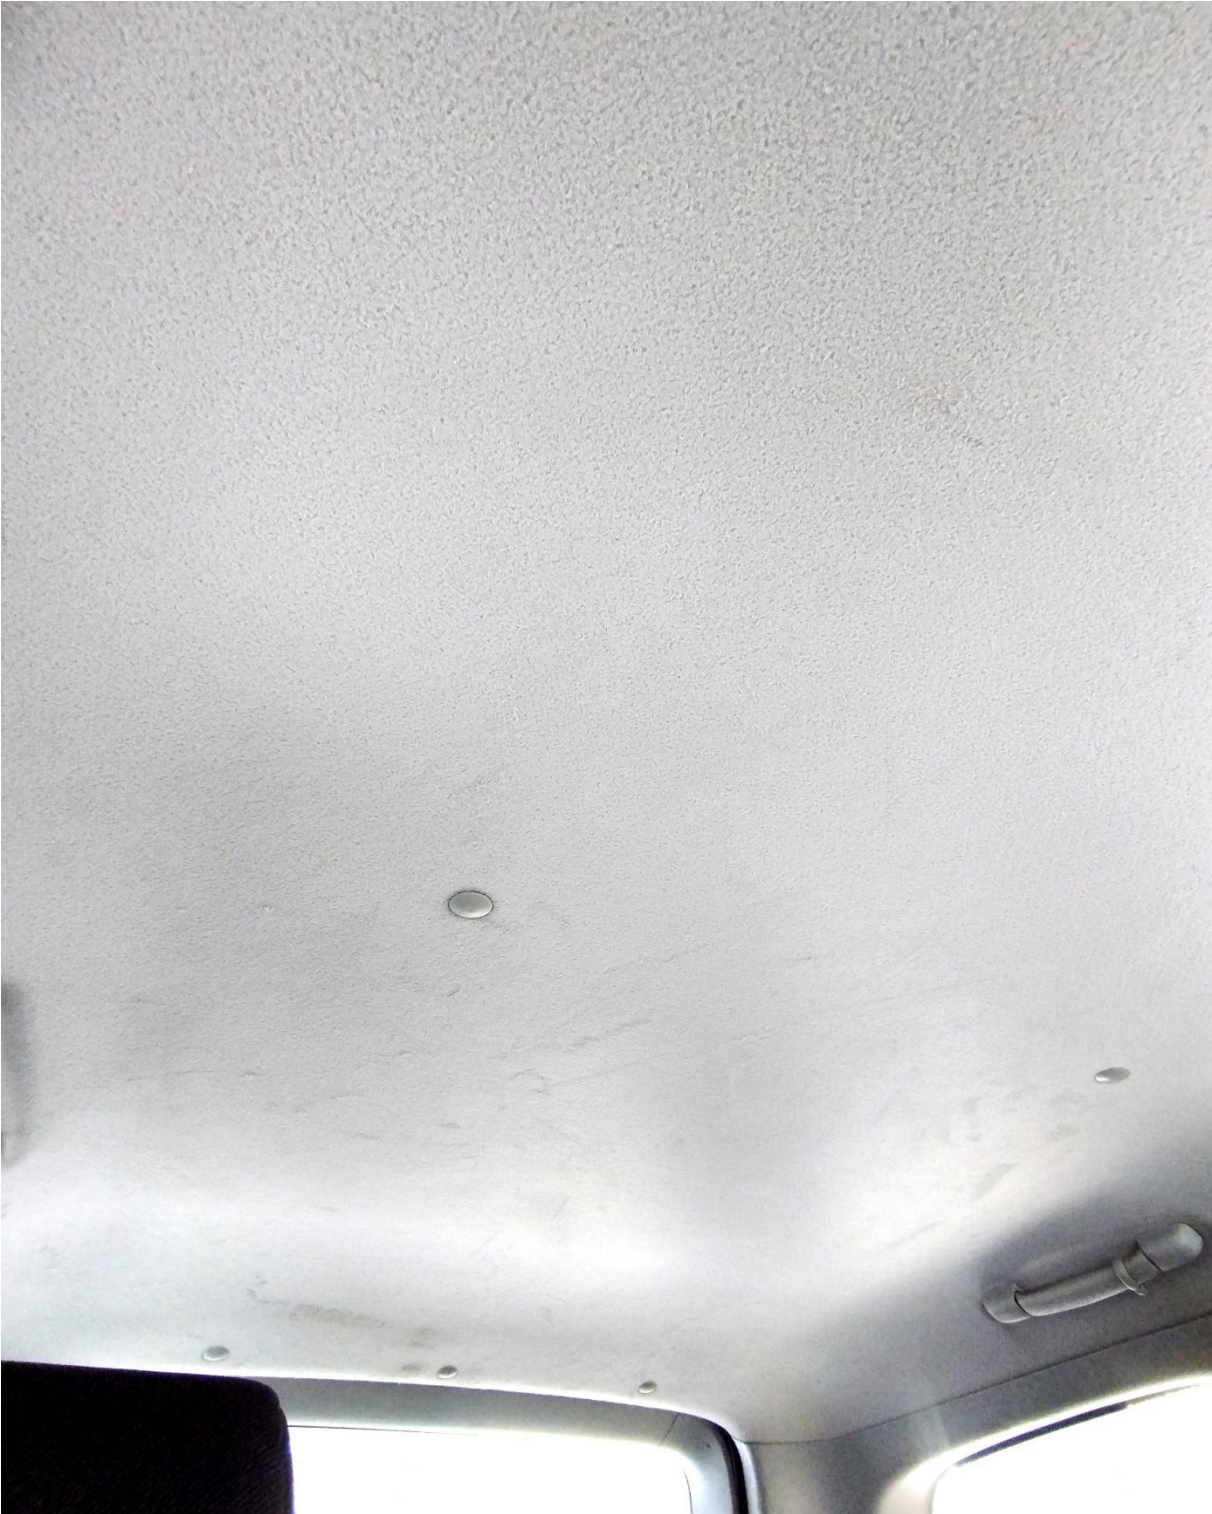
II. Dokumentacja fotograficzna:

- pokrywa bagażnika pognięta, wgnieciona,
- tarcze kół 4 szt. punktowa korozja,
- błotnik tylny lewy i prawy punktowa korozja, zagięcia, rysy lakieru,
- drzwi lewe miejscowe ubytki lakieru,
- pokrywa komory silnika rysa lakieru, , punktowa korozja szkieletu wewnętrznego,
- zderzak przedni popękany po stronie prawej,
- błotnik przedni prawy pognięty,
- dach nadwozia rysy lakieru,
- lusterko prawe zarysowany lakier,
- lusterko lewe – obudowa w innym kolorze,
- drzwi prawe rysy lakieru,
- zderzak tylny rysy lakieru,
- słupek środkowy prawy punktowe zagięcia,
- próg lewy i prawy rysy lakieru
- poduszki zawieszenia silnika wyeksploatowane,
- wnęka lewa i prawa komory silnika punktowa korozja.-
- silnik – nierówna praca,
- zamek pokrywy silnika korozja
